## **Оперативная оценка последствий разрушительного землетрясения в Турции**

*(по официальным опубликованным данным СМИ и глобальной сети)*

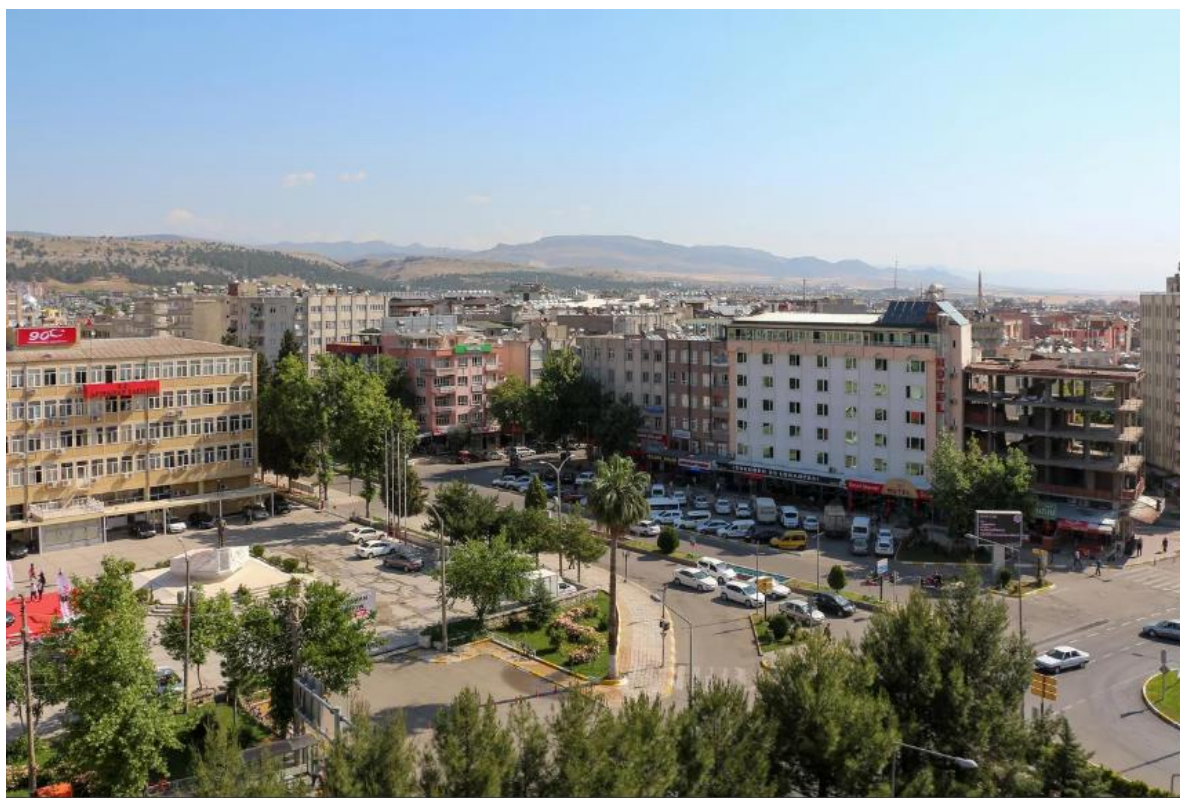
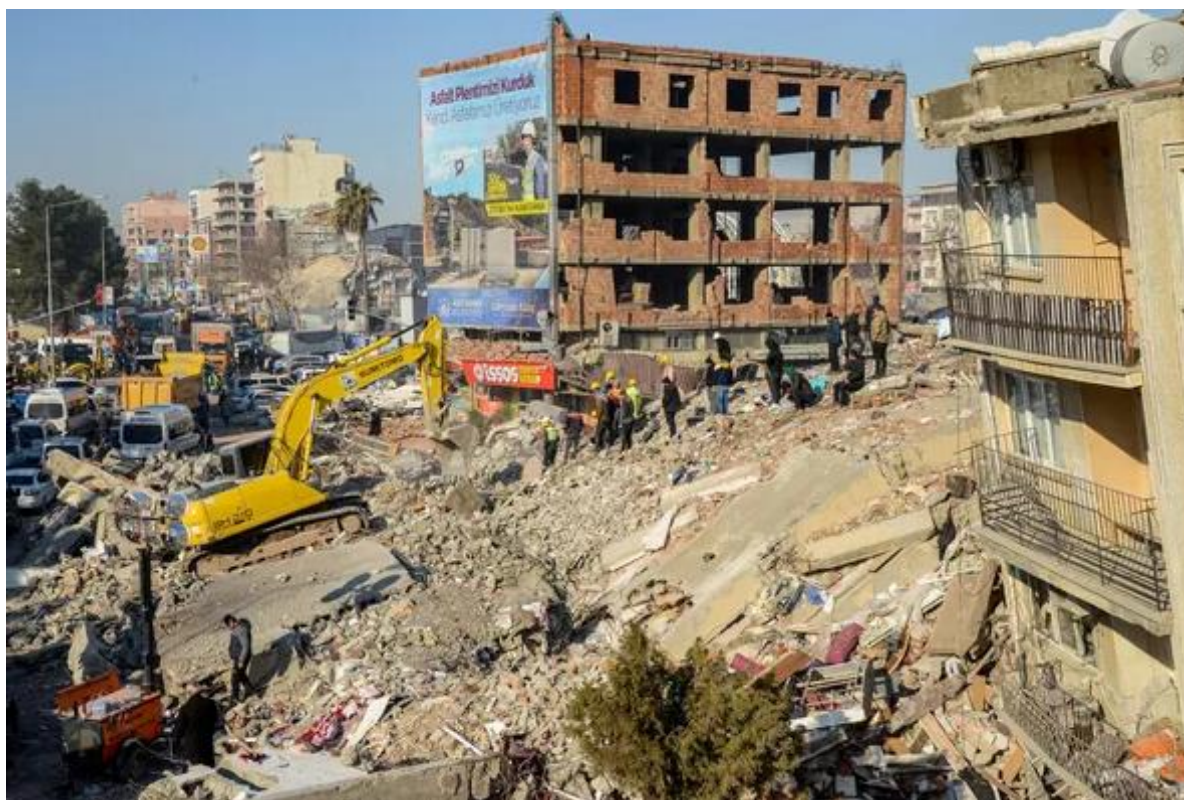
Рисунок 1 – Турция, г. Адияман (до и после землетрясения)

Последствия масштабной катастрофы очевидны при просмотре фотографиям с мест событий, сравнении разрушений городской застройки, оценки её состояния до и после землетрясения, эпизоды которых приведены на рис. 1,2, в многочисленных публикациях глобальной сети [1-4 и др.].

разрушений зданий, повлёкших за собой многочисленные жертвы, материальный ущерб (рис. 1,2 и др.) предполагает классифицировать происшедшее событие как катастрофическое.

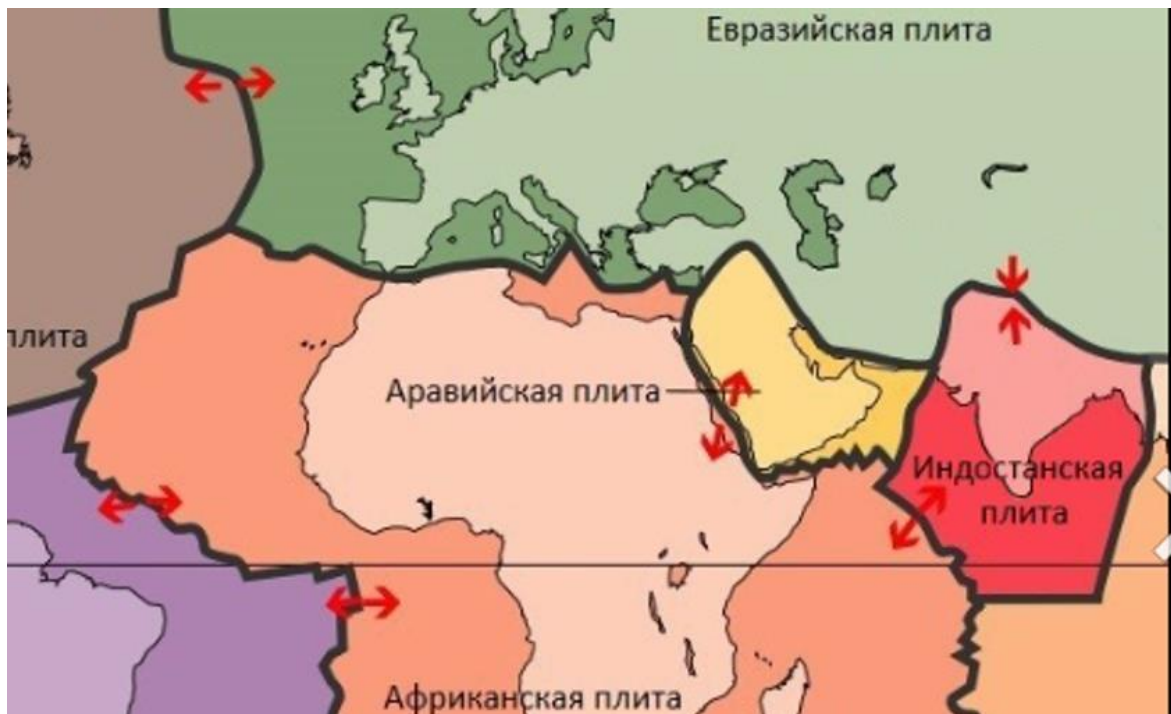
Рисунок 3 – Геотектонические процессы в регионе

На рис. 3,4 отражены механизмы формирования сейсмической активности в регионе, которые формирует тектонические движения 4 из 8 основных плит (платформ) - Аравийская, Африканская, Евразийская и Индостанская; при этом территория Турции расположена в основном в пределах размещившейся между основными платформами Анатолийской плиты. Такая ситуация определяет данный регион как зону постоянного возникновения землетрясений, крупнейшие из происшедших в котором приведены на карте (рис. 5).

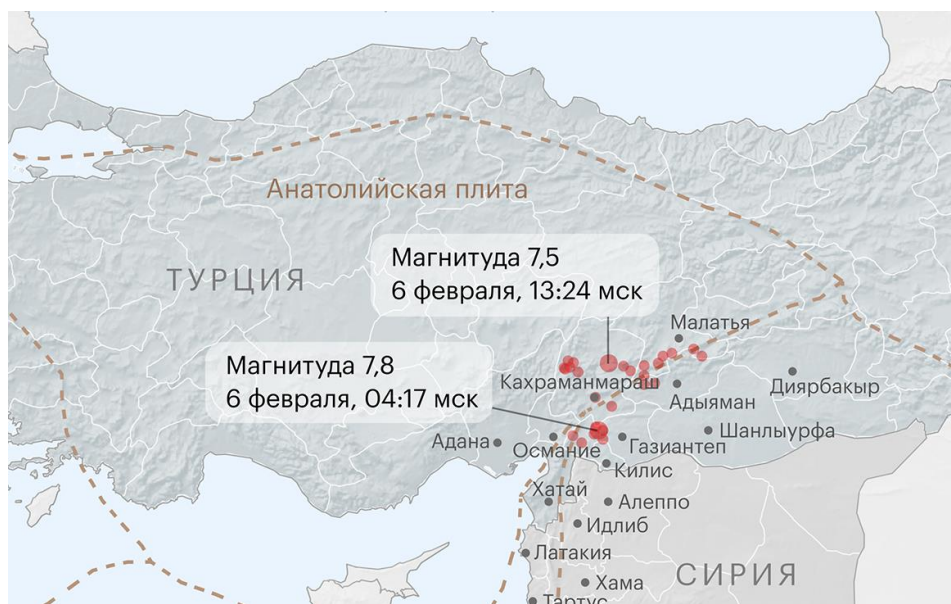
Рисунок 6 – Зона проявления толчков 6.02.2023 г.

Сведения о местах основных очагов, сильных афтершоков, их проявлениях произошедшего землетрясения показаны на рис. 6-8, а характеристики сейсмических событий 6.02.2023 г. приведены в таблице 1.

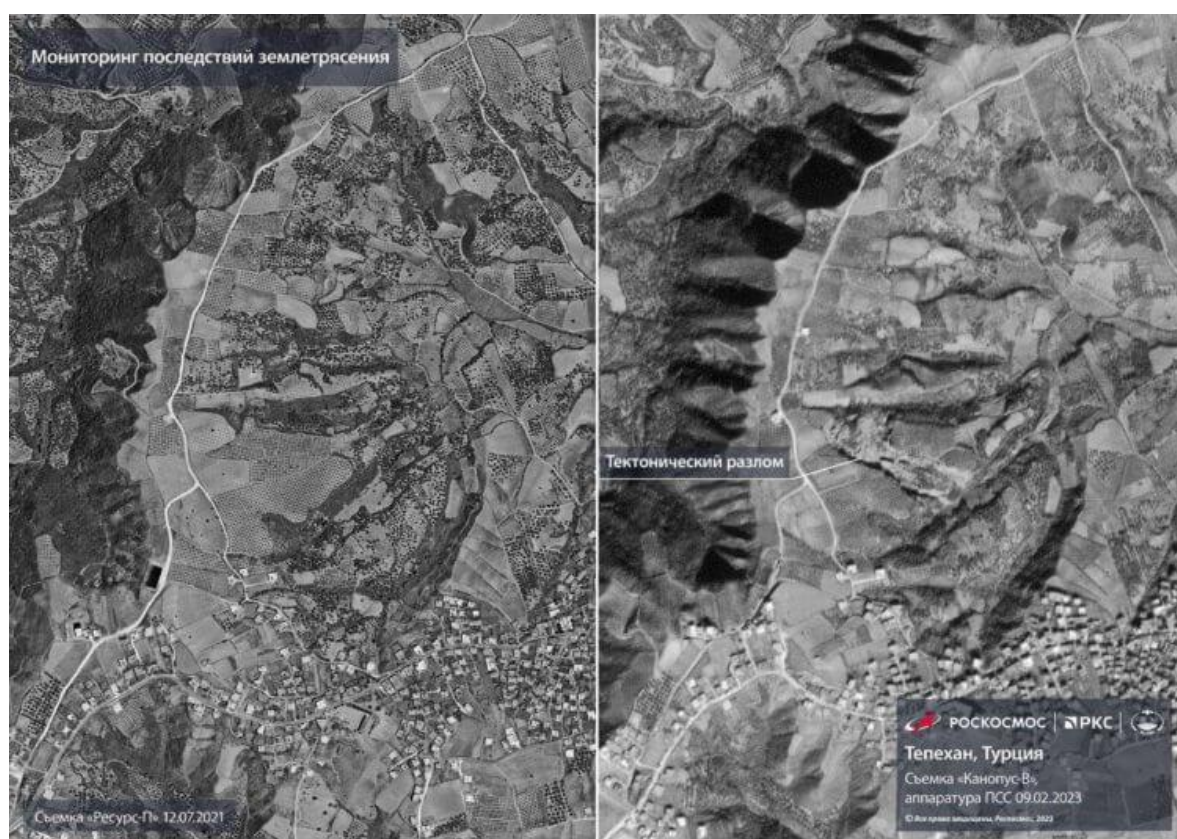
Рисунок 9 – Фотофиксация разлома после землетрясения 6.02.2023 г.

В момент высвобождения энергии при землетрясении плиты вдоль Восточно-Анатолийского разлома протяжённостью 150 км разошлись, сместившись в течение нескольких секунд на расстояние до 3 и более метров; при этом смещение плит друг относительно друга произошло в горизонтальной и в вертикальной плоскости; на месте разлома образовалось ущелье глубиной до 30 метров и шириной до 200 метров (см. рис. 9).

Проявление последствий турецкого землетрясения в виде образовавшихся значительных разломов, выходящих на поверхность земли (рис. 9) и массовых

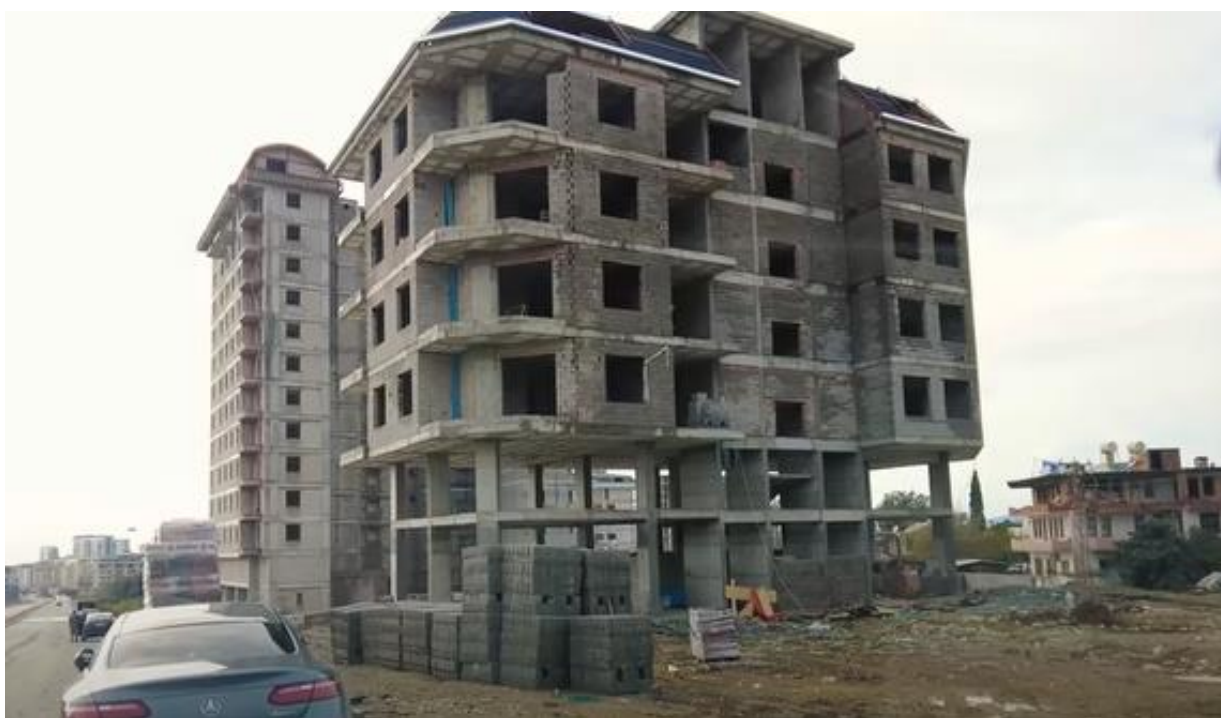
Рисунок 13 – Характерные для Турции недостатки объемно-планировочных и конструктивных решений при строительстве зданий

Вышеперечисленное, включая желание застройщиков обеспечить в нижних этажах свободные планировки, освобождая помещения и площади под офисы и магазины, в итоге привело к повсеместному распространению в Турции зданий каркасной системы без диафрагм жёсткости, в том числе с «гибкими этажами», подобных представленному на рис. 13, а также другими аналогичными конструктивными схемами, весьма «уязвимыми» с точки зрения восприятия сейсмических нагрузок.

Показанные на рисунке, иные аналогичные конструктивные системы, которые были использованы строителями в Турции весьма чувствительны:

- к проявлениям неравномерных осадок грунтовых оснований под фундаментами, например, в результате их замачивания водами техногенного происхождения;

- к крутильным формам колебаний, которые неизбежны при пространственных сейсмических воздействиях, возникновении «Р-Δ» эффектов второго рода, особенно при вертикальном «ударе» во время подземных толчков.

Как показывает мировой опыт, изложенное выше, а также сопутствующие этому факторы приводят к повреждениям или разрушениям несущих конструкций нижних этажей, или в случаях сохранения остаточной устойчивости в последующем подвергаются прогрессирующему разрушению.

6. Значительное число разрушенных зданий в Турции было построено по безригельной конструктивной схеме, в том числе с «гибкими нижними этажами», с перекрытиями минимальной толщины и недостаточным армированием, которые в связи с отсутствием необходимого числа вертикальных диафрагм (стен и связей) не могли обеспечить пространственный характер работы сооружений и их требуемую сейсмостойкость. Видеоролики в интернете свидетельствуют о наличии в основании некоторых таких зданий неблагоприятных для них «мягких» грунтов; по всей видимости они также попадали в зону близкую к резонансной.
