Уроки катастрофического землетрясения в Турции и Сирии

Причины и последствия катастрофических землетрясений в Турции и Сирии

Оперативная оценка последствий разрушительного землетрясения в Турции

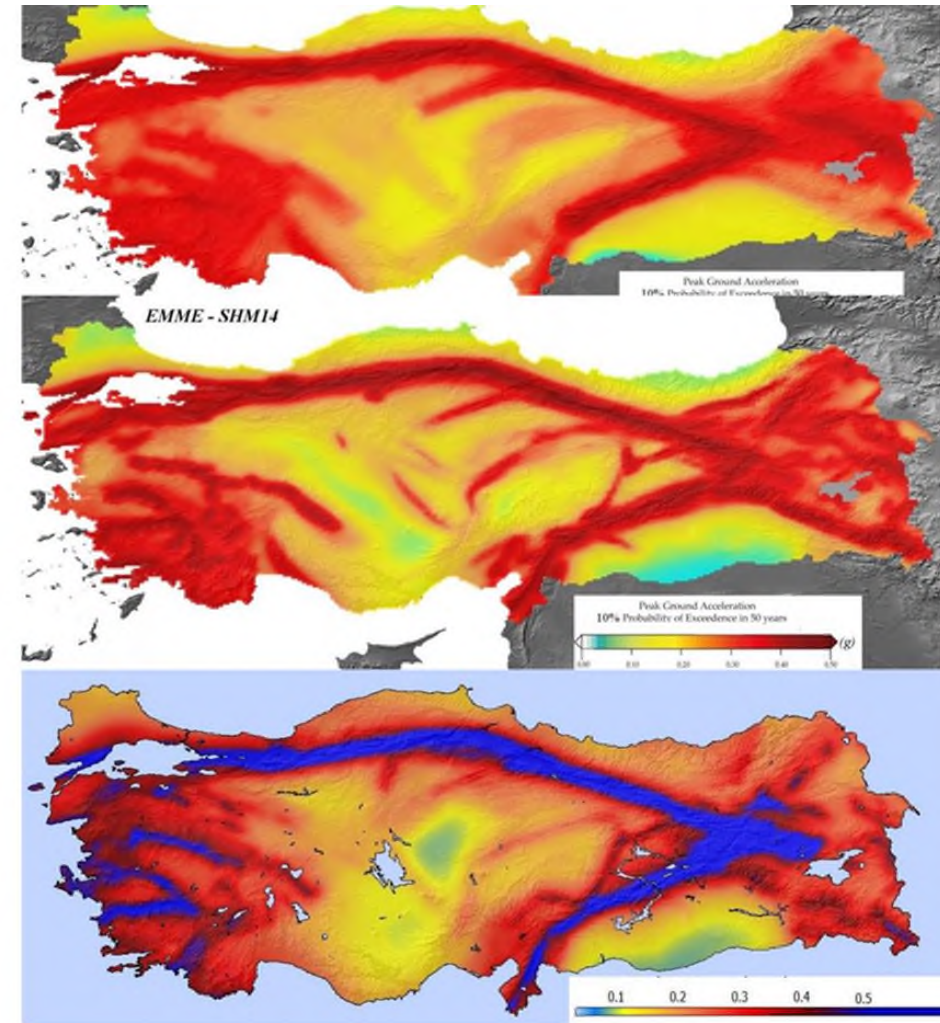
Модель зонирования после землетрясения 2023 года показывает недооценку сейсмической опасности вблизи разломов.

Согласно действующей редакции строительного Кодекса (с 2000 г.) территория Турции в зависимости от уровня сейсмической опасности и риска делилась на 5 зон, при этом регион, в котором произошло последнее землетрясение расположен в зонах от 1 до 3 уровня опасности с рисками от умеренного до очень высокого. Аналогичный подход к сейсмическому зонированию территории в Сирии.

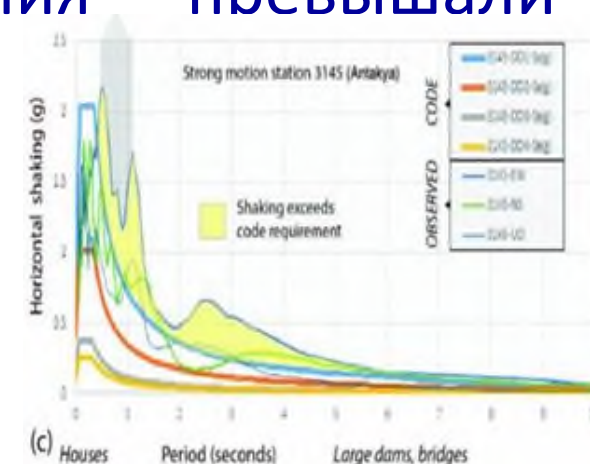
По данным сейсмологической станции, расположенной в 30 км от эпицентра землетрясения, пиковые ускорения грунта - PGA достигали величин 500-600 cm/s^2 , скорость, не менее 50 cm/s , с амплитудами перемещений грунта +/- 20-25 cm (размах колебаний до 0.5 м).

В районе провинции Хатай (Hatay Province) общий вектор горизонтального ускорения PGA достигал величин порядка **1000-1400** cm/s^2 и скорости 140-145 cm/s , что связано с грунтовыми особенностями бассейнов Средиземного и Мёртвого морей.

Максимальные ускорения PGA на грунте: **E-W 0.595 g; N-S 0.665g; Up 0.857g**; в ряде мест вертикальные ускорения превышали горизонтальные, что привело к разрушениям за счёт P-Delta эффекта в несущих конструкциях зданий.

Стандартные строительные спектры были серьёзно превышены в диапазоне частот от 1.0 до 2.0 Гц, что привело к повреждению даже высотных низкочастотных зданий.

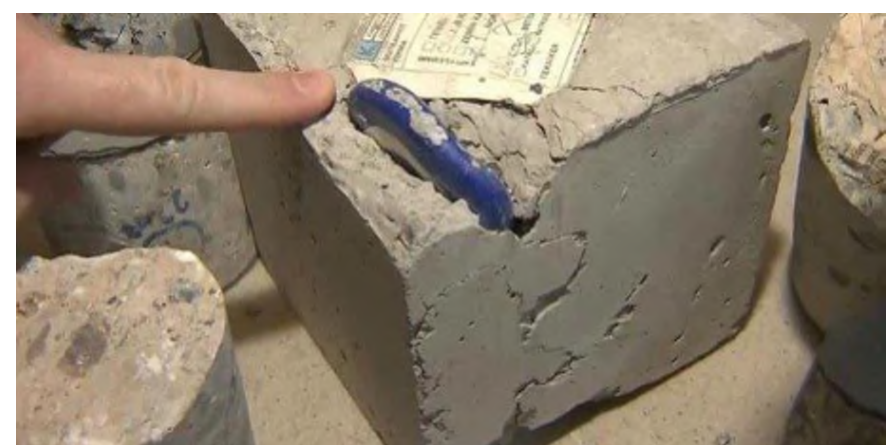
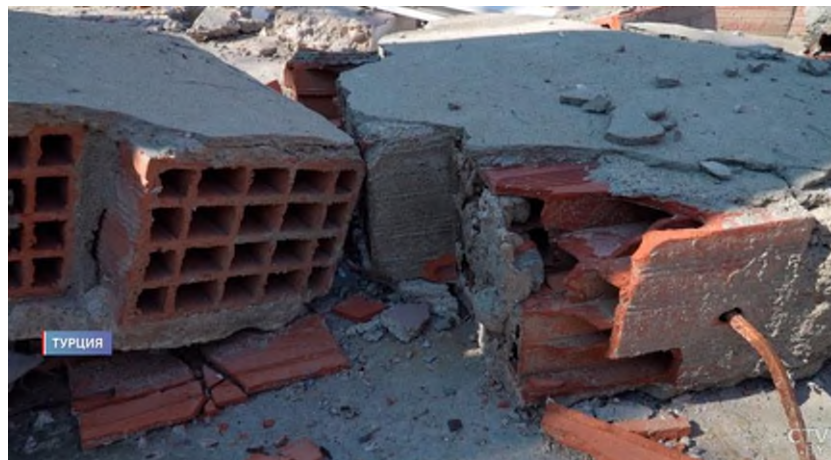
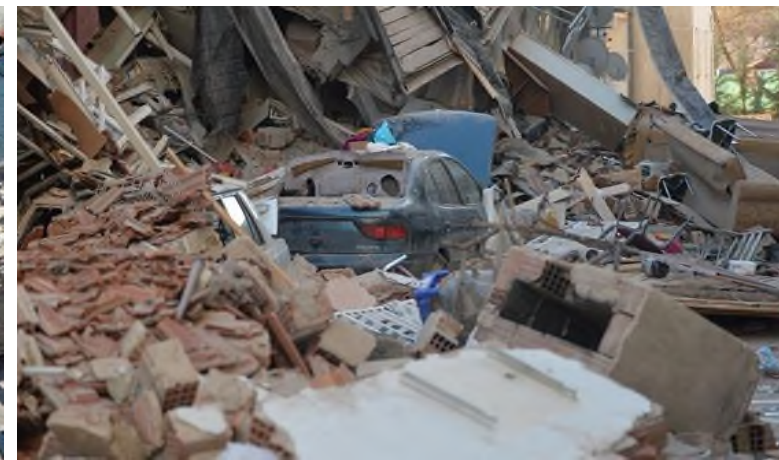
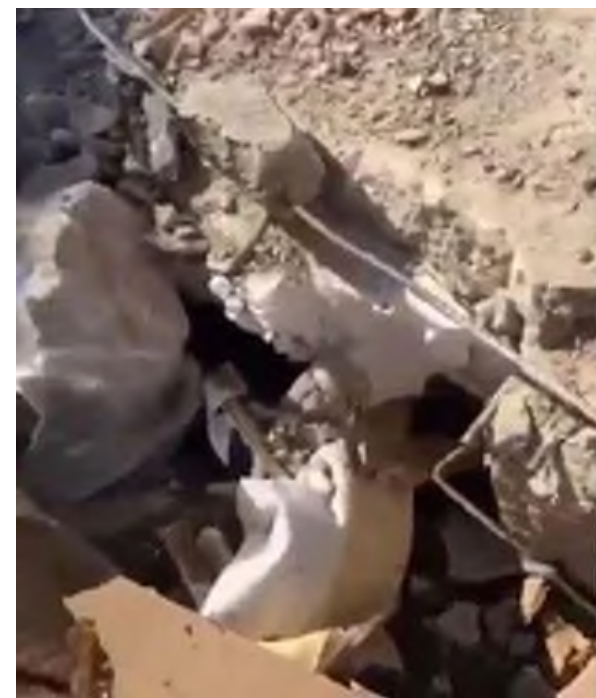
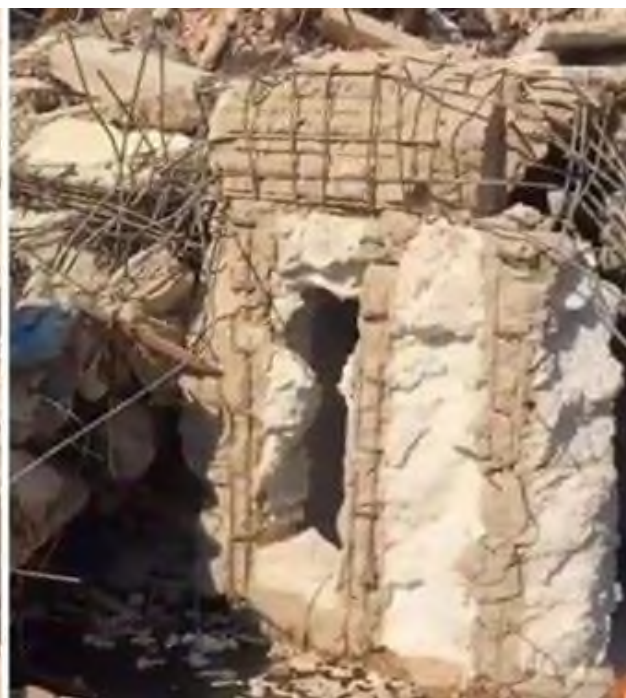
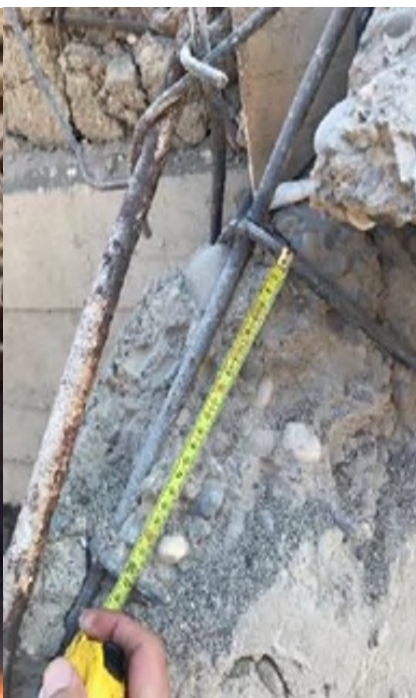
Выявлены массовые нарушения при изготовлении конструкции, низкое качество бетона, отсутствие поперечной арматуры, недостаточные сечения колонн

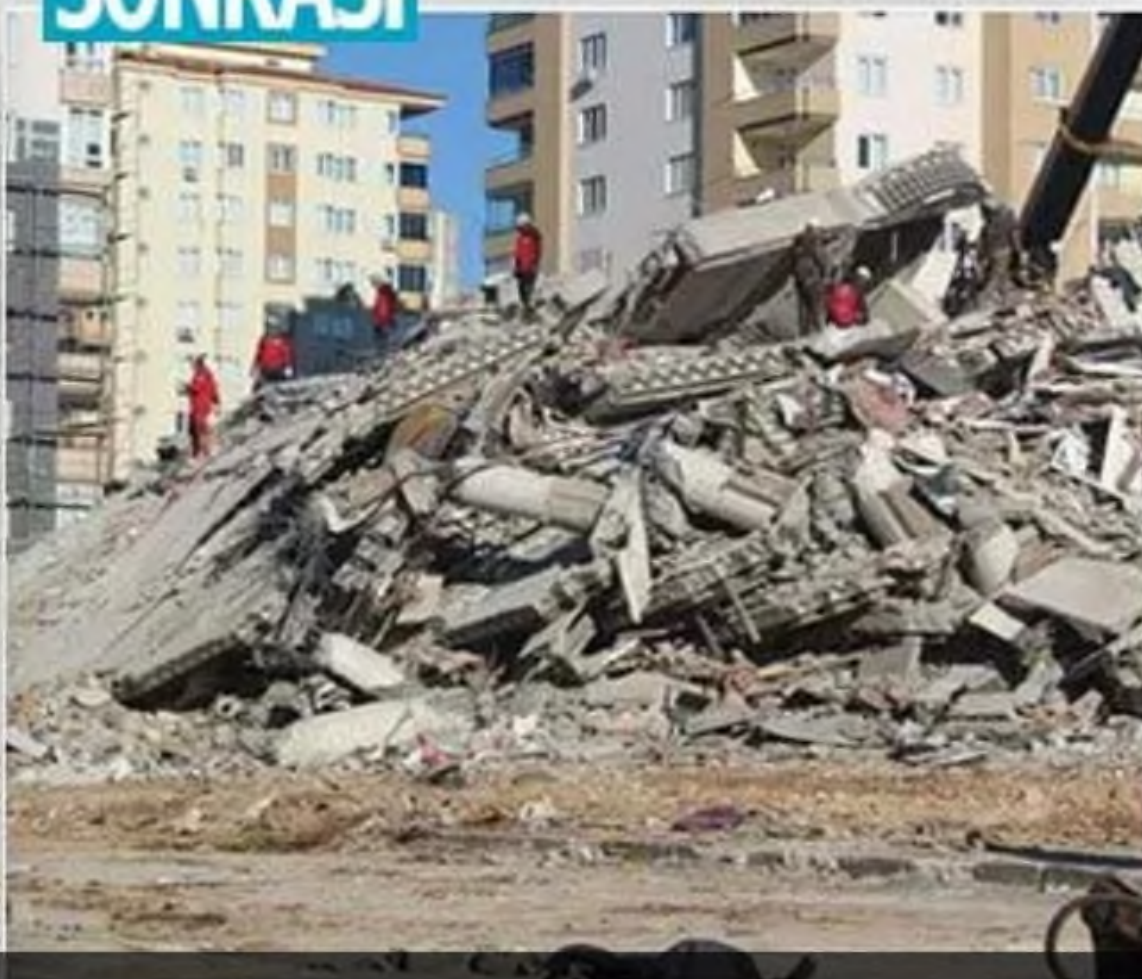
22 daireden
sadece 2 kişi
sağ kurtuldu
**Şantiye şefi
gözaltında**

Еще один пример, как красивый новый дом рассыпался в пыль буквально. Надпись - из 22 квартир выжило только два человека. Подрядчик задержан.

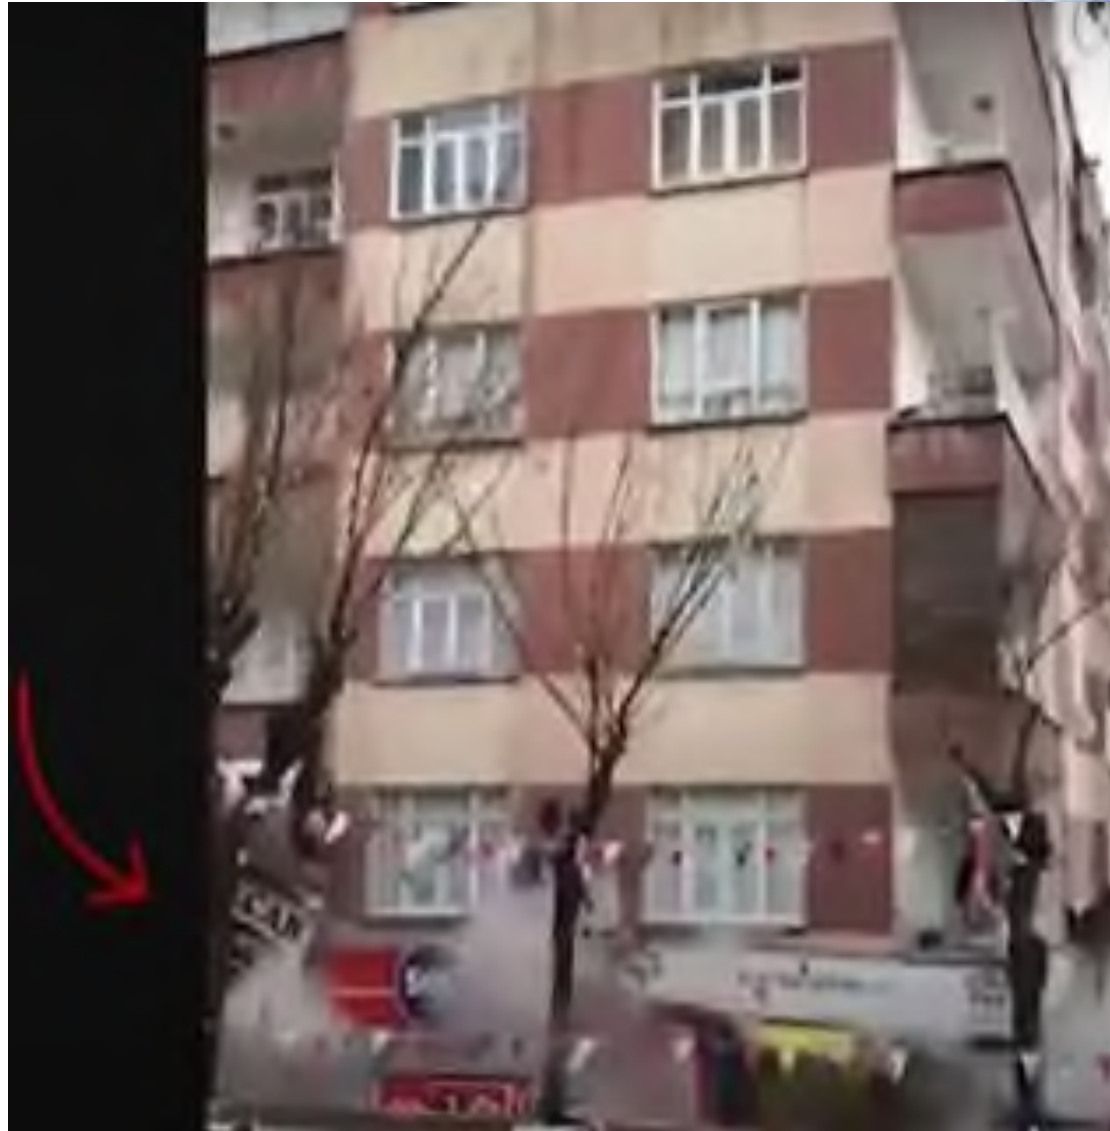
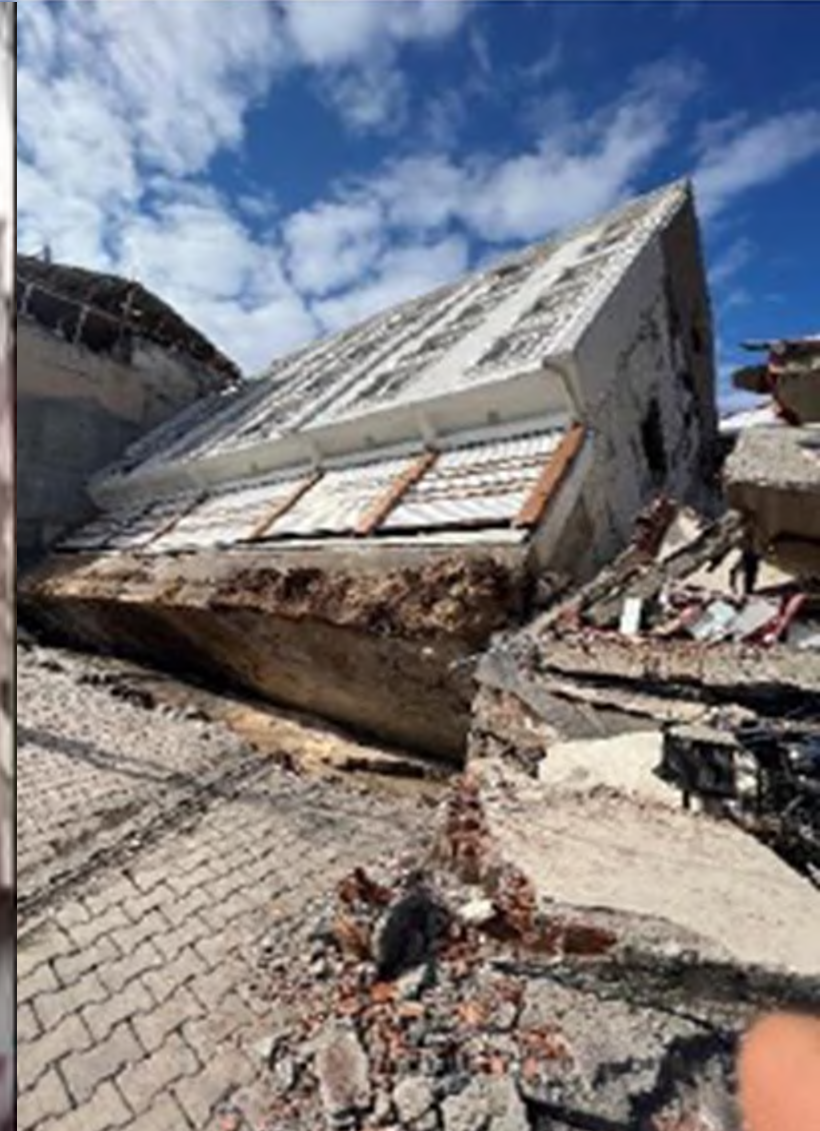
Нарушения при устройстве оснований и фундаментов

Фундаменты зданий часто выполнялись в виде монолитных железобетонных лент или, на площадках со слабыми или обводнёнными грунтами, в виде сплошных ж/б плит. Заглубление фундаментов не всегда было достаточным.

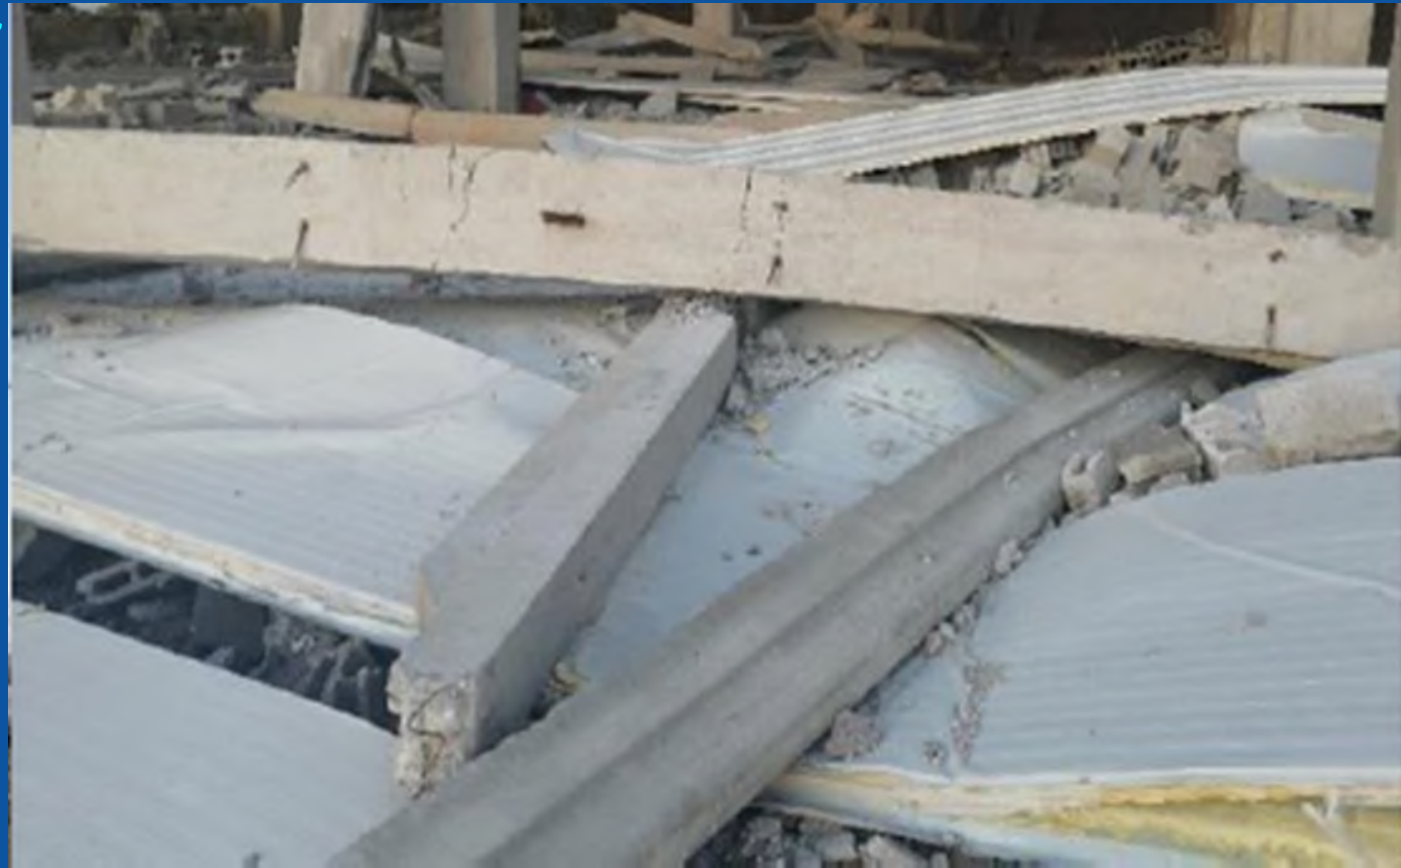
Недостатки конструирования и разрушения колонн

По данным обследований после землетрясения 1999 г. и 2023 гг.

- Колонны ж/б каркасов часто не квадратного, а прямоугольного сечения размером (25-30) × (25-70) см, ригели каркасов сечением (20-30) × (40-60) см.
- Монолитные ж/б перекрытия плоские или ребристые.
- Армирование колонн и ригелей, как правило, велось гладкой стержневой арматурой (класс по прочности сопоставим с А-I в России) Ø14-16 мм, поперечная арматура (хомуты) Ø6-8 мм.
- Шаг хомутов 200-300 мм, что не обеспечивает вертикальные стержни от потери устойчивости при сжатии.
- Армирование несущих конструкций стержнями большего диаметра встречается крайне редко, т.к. такая арматура, как и стержни периодического профиля, стоят дороже

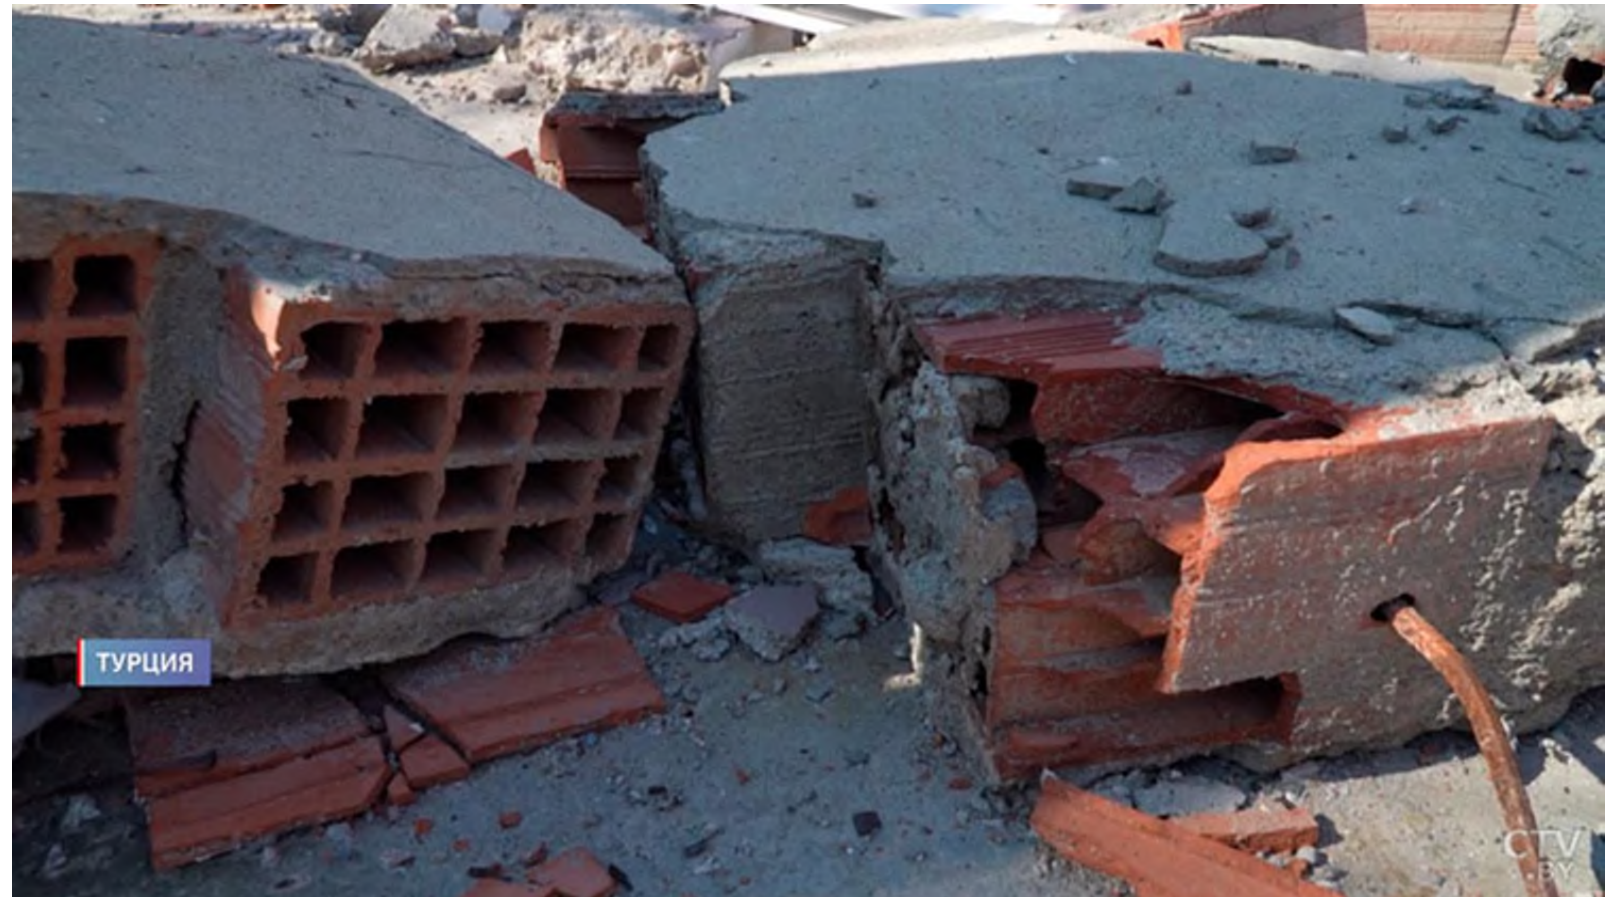
Недостатки по устройству кладки стен и перегородок

Для кладки наружных стен и перегородок применялся кирпич с пустотами более 50%. Толщина стенок кирпича около 1 см, высота кирпича 15 см. Качество - очень низкое; хрупкость высокая; качество низкое. Кирпичная кладка не армировалась и не крепилась к конструкциям каркаса.

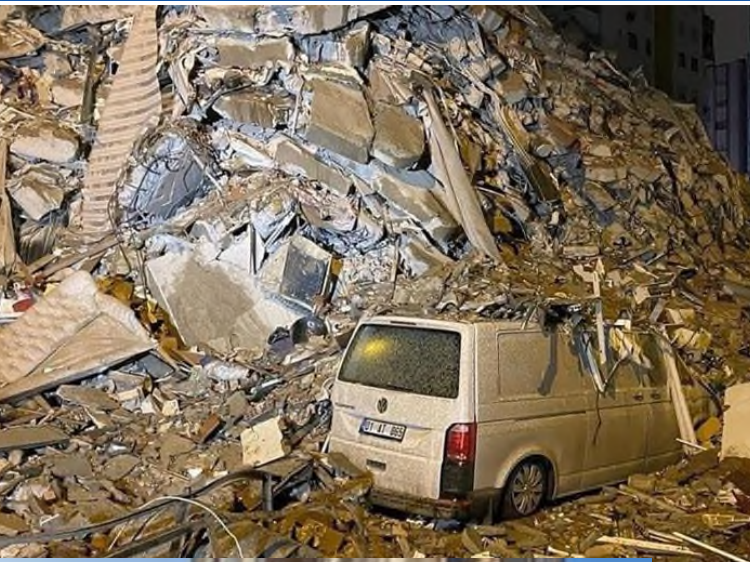
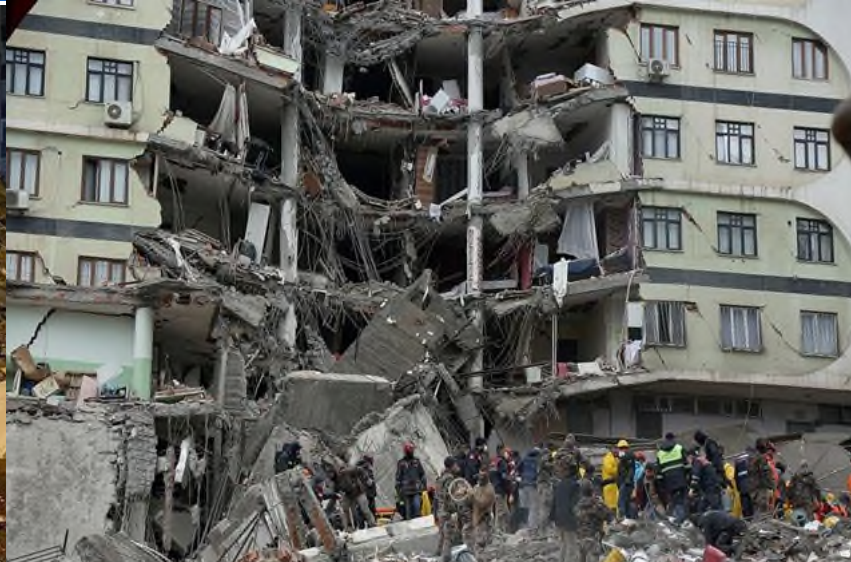
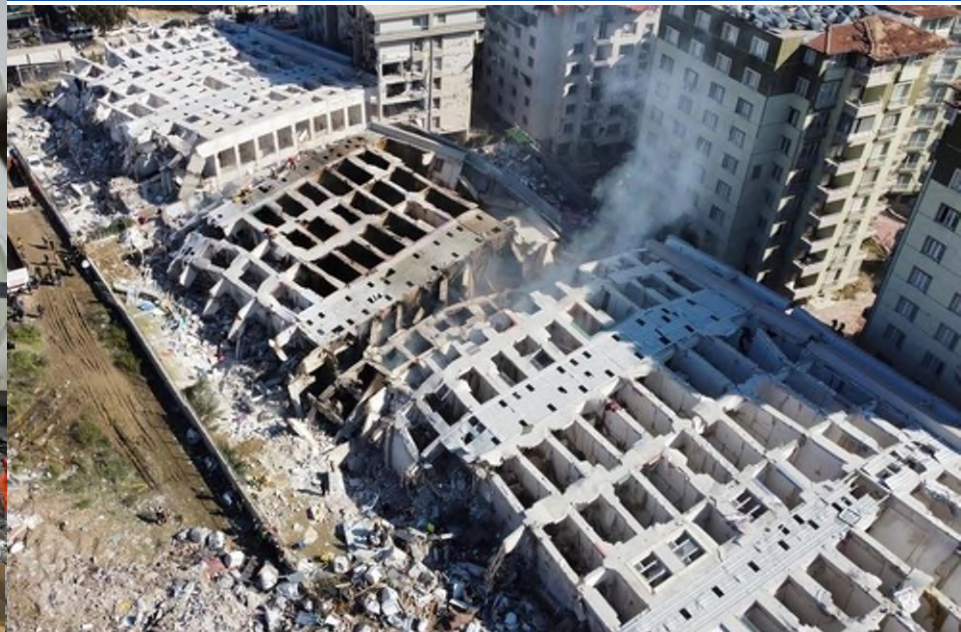
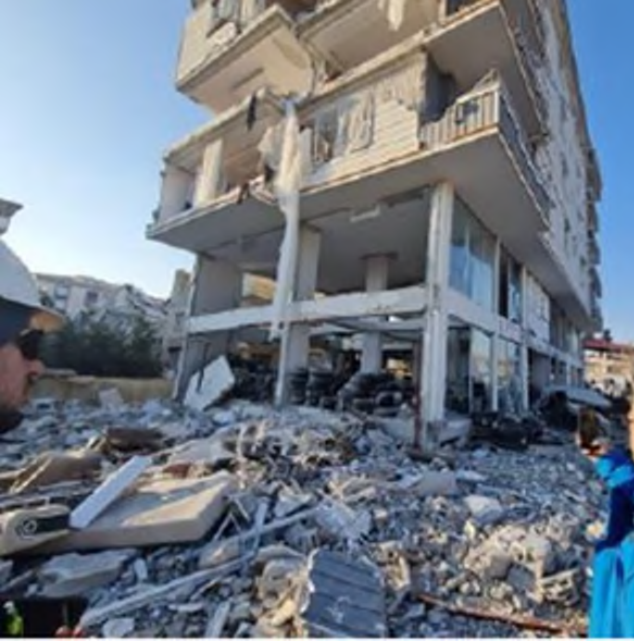
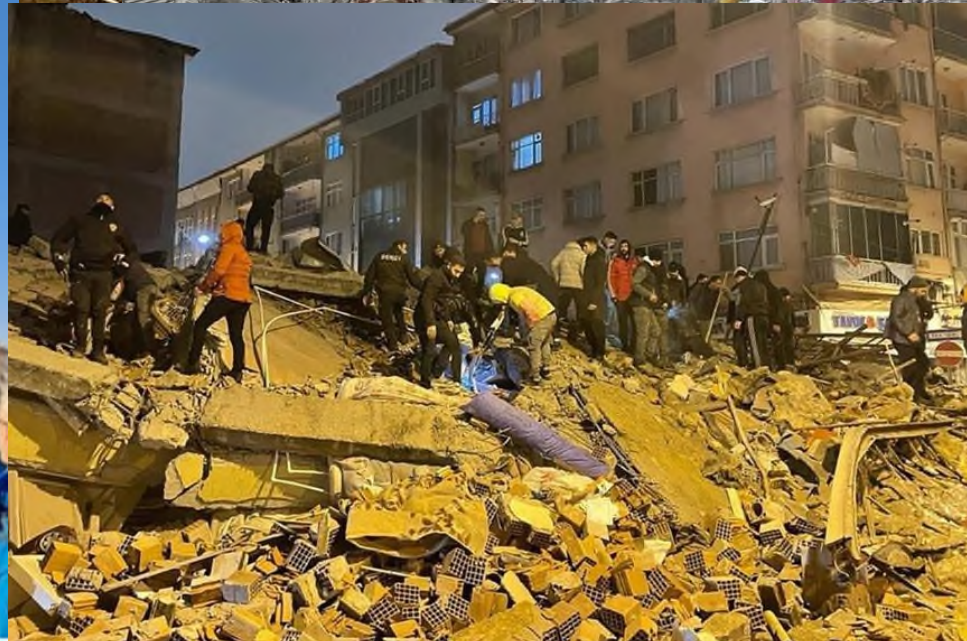
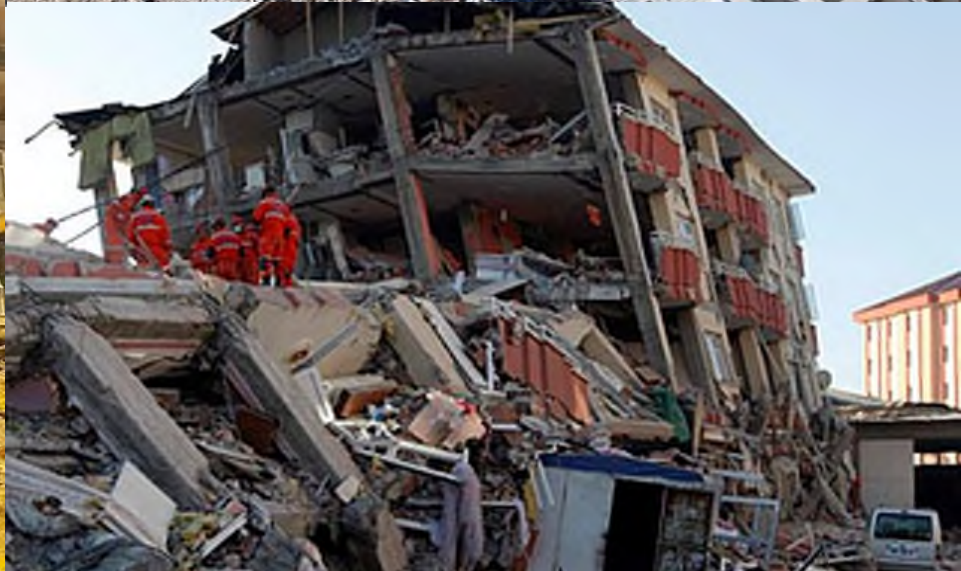
Характерные разрушения зданий в связи с обозначенными выше нарушениями строительных норм и правил

Были обследованы каркасные здания, которые кроме прямоугольных колонн имели несколько вертикальных железобетонных стен (диафрагм жёсткости - ДЖ) в количестве 2-3 шт. на этаж; их длина составляла всего от 1.5 до 3.0 м, а толщина 20-25 см. Армирование стен осуществлялось аналогично колоннам - гладкой стержневой арматурой $\varnothing 12-14$ мм. Вертикальные и горизонтальные стержни располагались по длине с шагом 15-20 см. Такие ДЖ не могли существенно повысить жёсткость здания.

Расчётно-конструктивный анализ каркасных зданий (без ДЖ) показал, что здания обладают значительной гибкостью. Расчётные периоды колебаний по основному тону 4-этажных каркасов находится в пределах $T=0.6-0.8$ с; а 8-этажных может превышать $T \geq 1.0$ с.

Интенсивные сейсмические колебания вызвали образование трещин в наиболее нагруженных частях колонн, чаще всего, в зоне соединения колонн с ригелями или с фундаментами. И, по мере развития трещин и падения жёсткости зданий, амплитуды колебаний увеличивались, а бетон (в т.ч. плохо провибрированный) в местах наибольших деформаций разрушался. Продольная арматура под действием вертикальной нагрузки от собственного веса здания и сейсмической нагрузки теряла устойчивость и, деформируясь в поперечном направлении, разрывала хомуты. Колонны подламывались в нижнем этаже и здание наклонялось или заваливалось. Происходил коллапс (обрушение).
